BOLETÍN TÉCNICO

BT No. 1031

ASUNTO: Especificaciones y Reconstrucción de bielas de Motores Superior.

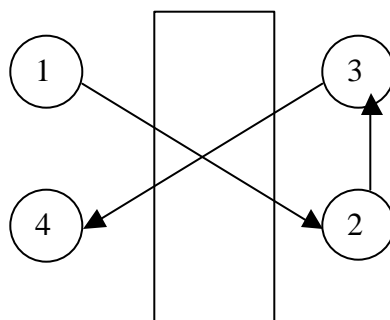
Modelo de trayectoria en cruz:

Un ejemplo de una secuencia de torque apropiada para la biela N/P: P-030-082 consta de: Paso (1): 75 ft. lbs., Paso (2): 150 ft. lbs., Paso (3): 225 ft. lbs., Paso (4): 300 ft. lbs., Paso (5): 300 ft. lbs. (siempre repita el torque final sin excederse en el torque). Nota: si no se sigue el procedimiento de torque apropiado, el maquinado y las especificaciones dimensionales que se hagan estaran bajo sospecha.

Torque: Previo al chequeo de especificaciones dimensionales, se debe verificar el torque adecuado y la secuencia de ajuste. La tabla mostrada abajo da los rangos de torque finales para números de parte específicos. **EnDyn** recomienda un procedimiento "paso-a-paso" (mínimo de cuatro- 4-pasos) usando un modelo de trayectoria cruzada, con una herramienta de torque calibrada y con las roscas de las tuercas debidamente lubricadas.
