# BOLETÍN TÉCNICO

BT No. 1035

## **ASUNTO: Reconstrucción de Bloques Inferiores de Motores en VEE**

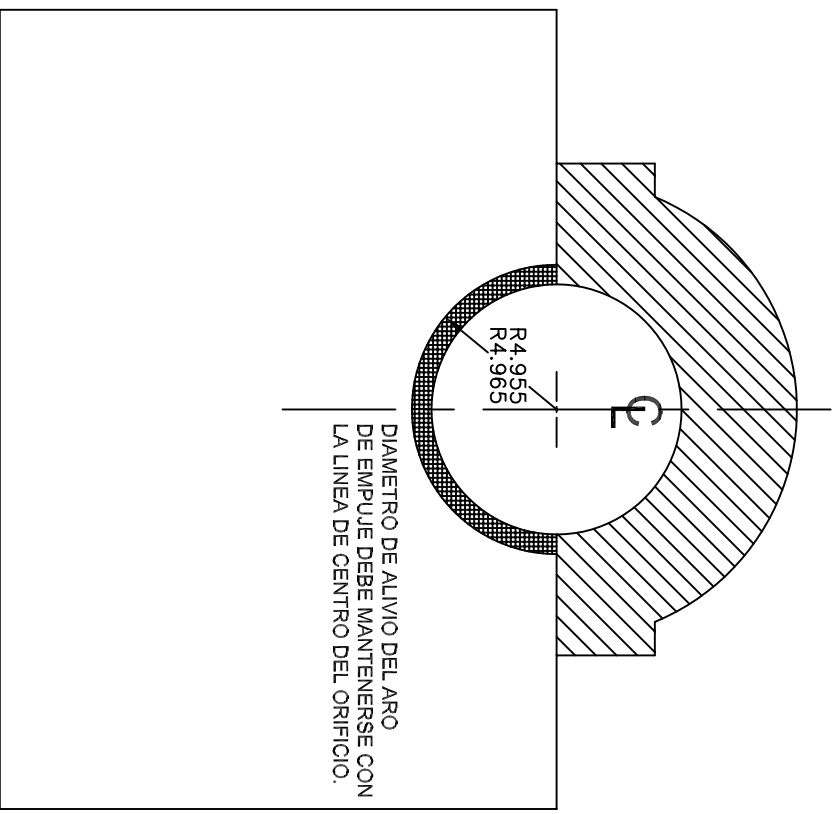
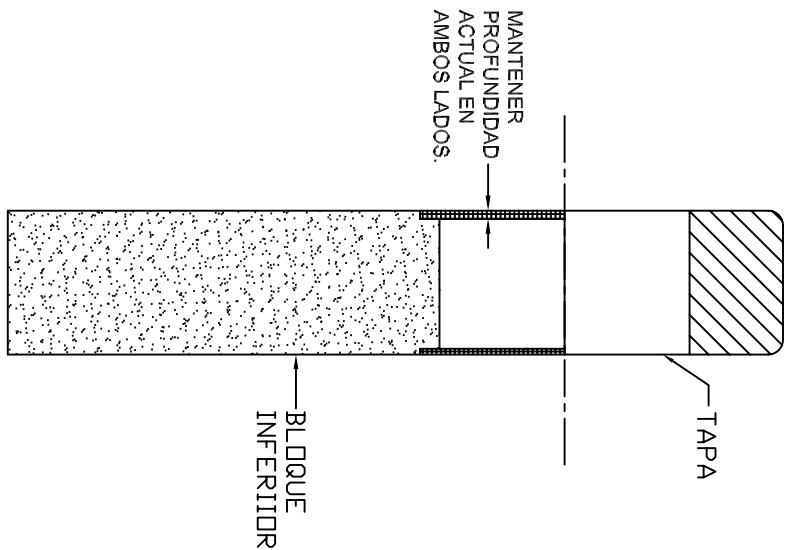
# VISTA POSTERIOR

**PROBLEMA:** La remoción excesiva de material durante el maquinado de los Bloques puede ocasionar problemas con la tolerancia de los cojinetes de empuje.

Como los Bloques Inferiores de los motores Superior en VEE son generalmente reconstruidos a través de los años, es posible que la cavidad donde va ubicado el cojinete de empuje pierda profundidad, lo cual ocasionaría deformación del cojinete de empuje al colocar la tapa y apretarla al torque requerido. Cuando las bancadas del cigüeñal son maquinadas para corregir cualquier distorsión que pudiese presentarse, la línea de centro del cigüeñal baja en relación a la base maquinada del Bloque Inferior. Si la cavidad del cojinete de empuje no es corregida con respecto a esta nueva línea de centro del cigüeñal, es posible que el cojinete de empuje interfiera con el cojinete principal del cigüeñal. Esta condición puede causar serios daños al cigüeñal si no es detectada antes del arranque del motor.

**SOLUCION:** se debe tener cuidado al inspeccionar los bloques inferiores para determinar las áreas que deben ser maquinadas a fin de devolverle las dimensiones originales de diseño.

- 1) Verificar que los rieles maquinados de la parte inferior del Bloque estén perfectamente planos.
- 2) Verificar que la superficie donde va colocada la empaadura entre el Bloque Inferior y el Bloque Superior del motor este completamente plana ( sin picaduras, olas, distorsión, etc.)
- 3) Verificar que las tapas de los cojinetes entren apretadas en el bloque (Máxima tolerancia .002")
- 4) Verificar alineación de las bancadas del cigüeñal.
- 5) Verificar el área de la cavidad del cojinete de empuje para asegurar que tenga la profundidad adecuada con respecto a la línea de centro del cigüeñal (ver dibujo anexo).
- 6) También se recomienda que el Bloque Inferior sea modificado al diseño de pernos pasantes durante el proceso de reparación. (Refiérase al Boletín Técnico # 1016 de EnDyn).
