## **BOLETÍN TÉCNICO**

**BT No. 1040**

### **ASUNTO: Revisión de la Tapa del Cojinete Principal en Motores en “V”.**

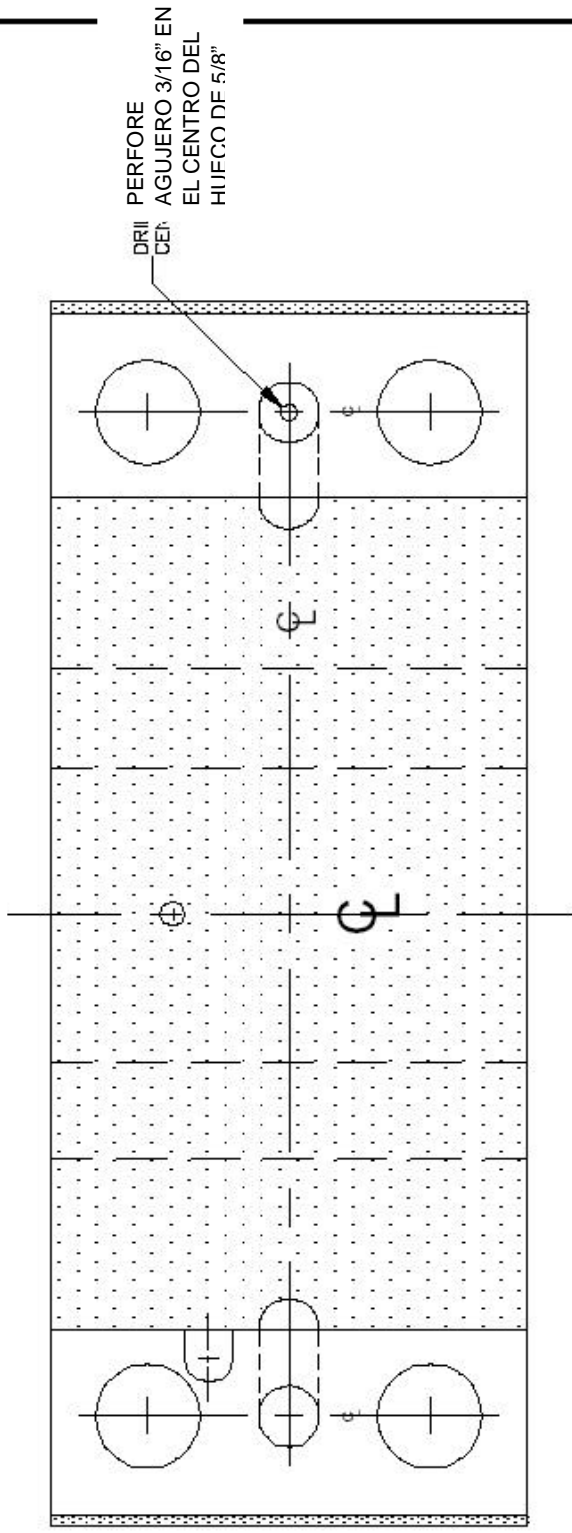
7-033-558-C

**PROBLEMA:** Algunos Bloques Inferiores reacondicionados y de modelos anteriores a 1972 no tienen la tapa del cojinete principal central perforada para circulación de aceite.

Debido al gran número de bloques inferiores de motores en “V” que han sido reconstruidos, se ha hecho necesario la revisión del agujero de venteo de aceite en la tapa del cojinete principal central. Durante el proceso de reparación, puede ser necesario reemplazar las tapas de cojinetes principales que se encuentren desgastadas o fuera de tolerancia por partes nuevas. Es muy importante que el taller que efectúe la reparación esté al tanto de que la tapa del cojinete principal central tiene un agujero de 3/16” perforado hasta el canal de suministro de aceite (este agujero está ubicado en el lado opuesto al cabezal de aceite). Este agujero permite circulación a través del cojinete principal central para mejorar enfriamiento y lubricación. El resto de las tapas de cojinetes no necesitan esta modificación, porque esos muñones principales del cigüeñal tienen perforaciones cruzadas hacia los muñones de biela, para permitir que el aceite llegue hasta la cabeza de los pistones para enfriamiento.

**SOLUCIÓN:** Modificar la tapa del cojinete principal central para venteo de aceite.

Por favor refiérase al dibujo **P-033-558-C de EnDyn** para el tamaño y ubicación adecuada del agujero de ventilación

- PERFORE EL AGUJERO DE VENTILACIÓN DE 3/16" EN LA TAPA DEL COJINETE PRINCIPAL CENTRAL COMO SE MUESTRA. ESTE AGUJERO PERMITIRÁ CIRCULACIÓN DE ACEITE A TRAVÉS DEL COJINETE PRINCIPAL, PERMITIENDO ENFRÍAMIENTO Y LUBRICACIÓN EN ESTA LOCALCIÓN. ESTO NO ES NECESARIO EN LAS OTRAS TAPAS YA QUE ESOS COJINETES TIENEN UN FLUJO QUE PASA HACIA LOS PISTONES PARA ENFRÍAMIENTO.
- ESTAMPE EN EL TOPE DE LA TAPA "CENTER MAIN ONLY"
